# 柳 州 市

## 交通运输综合行政执法支队文件

柳交执法〔2024〕5号

### 关于印发2023年下半年公路建设项目质量安全和公路建设市场信用评价专项巡查工作情况的通报

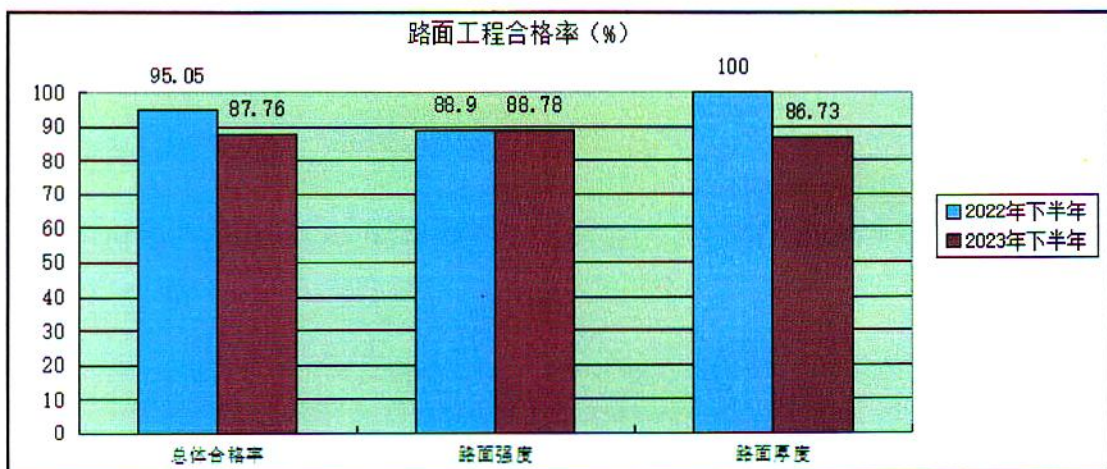
图1 2023年下半年、2022年下半年路面工程专项巡查质量抽检指标合格率 (%) 对比

1. 路面指标抽检合格率及数据分析。路面工程抽检水泥混凝土面层强度、厚度，总体合格率 87.76%；与 2022 年下半年相比下降 7.3 个百分点。其中：水泥混凝土面层强度合格率为 88.78%，厚度合格率为 86.73%。水泥混凝土面层强度合格率下降主要原因是部分县区三项工程质量监管不到位，碎石级配控制不好、混凝土拌合时间不足，劈裂试验时多个芯样断裂面级配较差、空隙

较多，导致抗弯拉强度偏低。

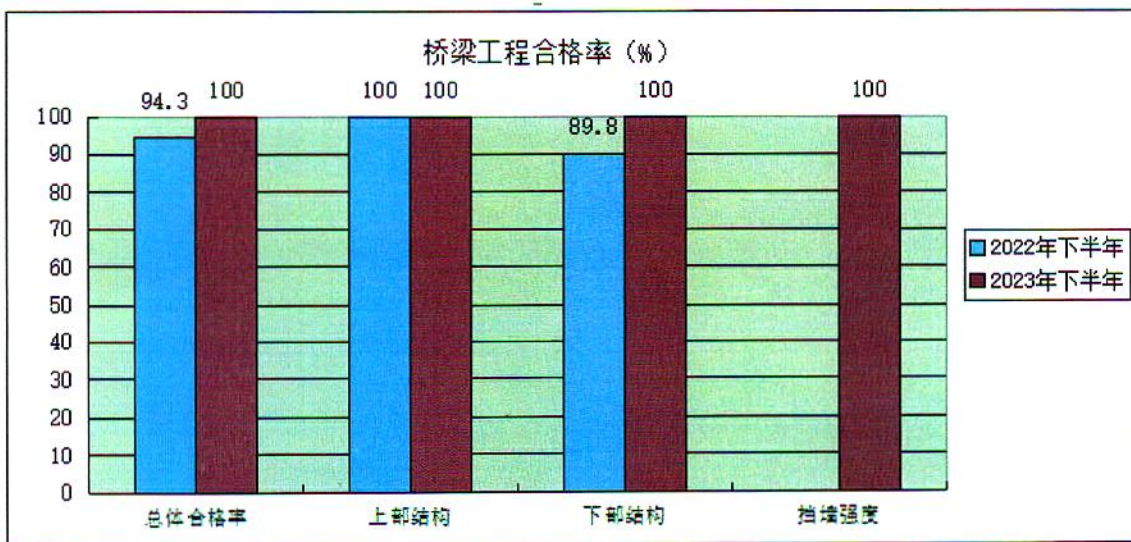
图2 2023年下半年、2022年下半年桥梁工程专项巡查质量抽检指标合格率 (%) 对比

2. 桥梁工程抽检桥梁上部结构混凝土强度、下部结构混凝土强度，总体合格率为 100%，与 2022 年下半年相比上升 5.7 个百分点。
